Val van dak door foutief gebruik van steiger

bouw - steiger – stelling – veiligheidsnet – glad – stootplint - collectieve bescherming – dakwerken

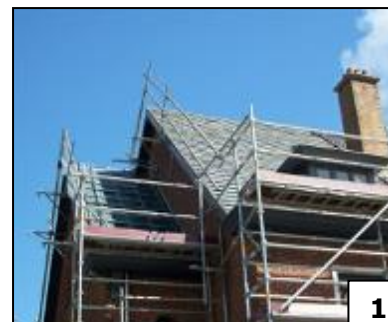
Foto 1 toont een voorbeeld van een steiger die dienst doet als collectieve randbeveiliging: leuning, tussenleuning en stootplint zijn aanwezig, echter zonder volwaardige middelen om de val van personen te stoppen.

Het gebruik van een steiger als collectieve valbescherming bij dakwerken is aan te bevelen. De steiger moet echter voldoende zijn uitgerust om de val van een persoon te kunnen stoppen. De Norm NBN EN 13347 legt eisen vast voor tijdelijke randbeveiligingssystemen.
