Val van een aanhangwagen

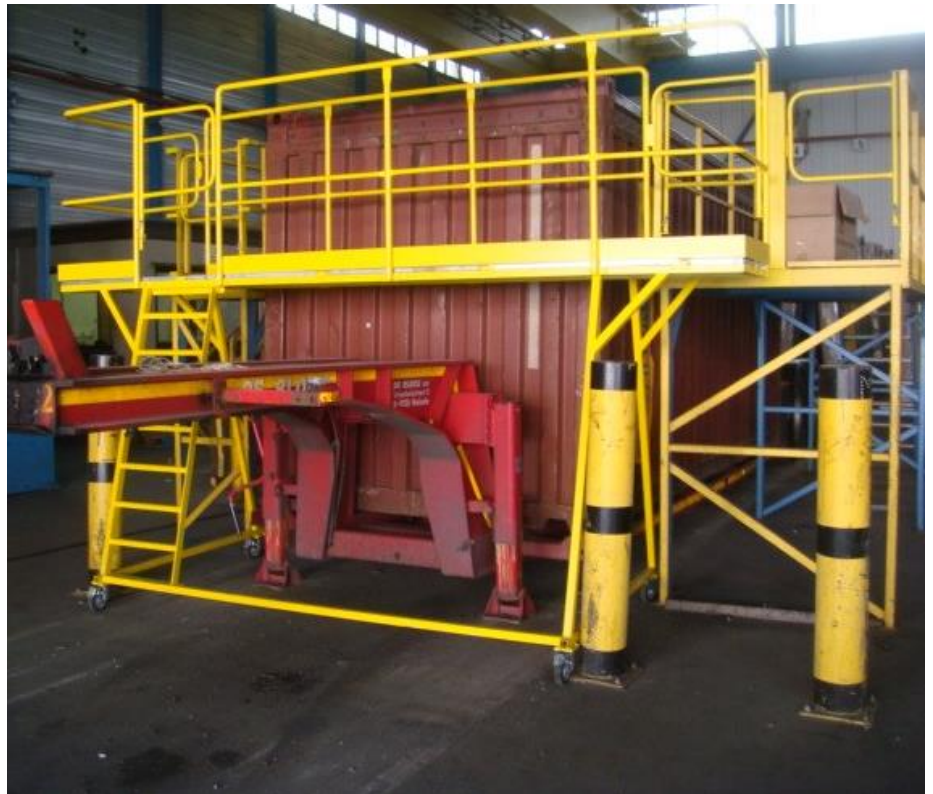
Een mobiele steiger maken die over de disselboom van de aanhangwagen schuift (zie foto). Deze steiger wordt geplaatst zodra de aanhangwagen achteruit is gereden zodat het dekzeil aan de voorkant van de aanhangwagen kan worden geplaatst waardoor men is beschermd tegen valgevaar.
