# Val van hoogte van een schilder binnen een gebouw door gebrek aan collectieve bescherming

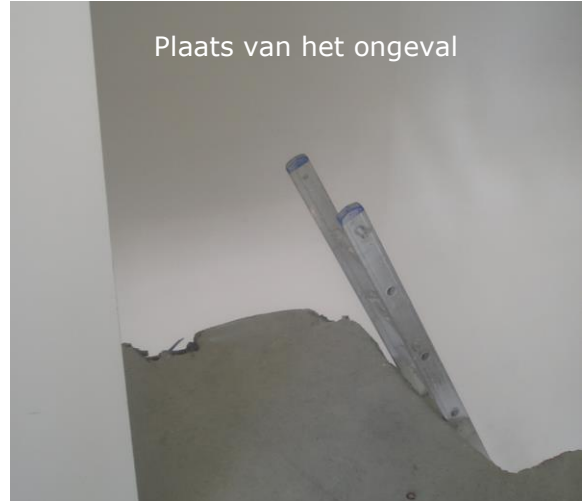
Plaats van het ongeval

Voor de afwerking van een deklaag werden de collectieve beschermingen weggenomen op het uiteinde van een tussenverdieping waar een trap moet worden aangebracht en zij werden niet opnieuw aangebracht.

Een schilder heeft bij het vastnemen van de ladder het evenwicht verloren en is van een hoogte van 3 meter gevallen.

- aanpassing van het veiligheidsplan;
- dubbele systematische controle van de collectieve beschermingen tegen het vallen door algemeen aannemer en door onderaannemer.

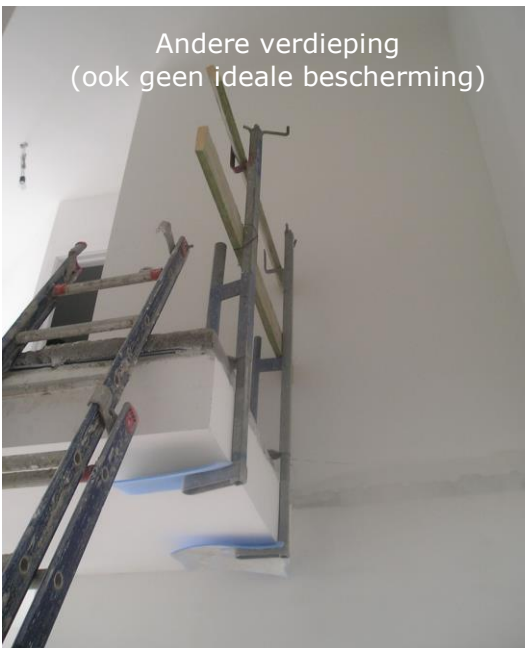
Andere verdieping  
(ook geen ideale bescherming)
