Brandwonde ten gevolge van ontsnappend LPG bij het tanken van een heftruck

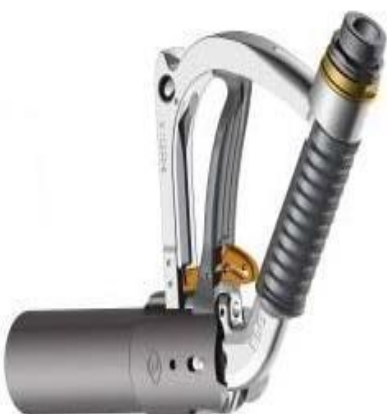
De onderdelen van het LPG-vulpistool waren intern vastgevroren, zodat eenmaal de beugel aangespannen, deze na loslaten niet terugkeerde in zijn neutrale positie. De vergrendeling was nog niet ingedrukt.

Bovendien was het pistool scheef en onvolledig op de gastank van de heftruck gedraaid waardoor de sluiting onvolledig bleek. Tijdens een reconstructie van het ongeval is het schuin inschroeven van het pistool opnieuw geprobeerd en gelukt. Door het schuin aanbrengen van het pistool, was de schroefkoppeling niet gasdicht waardoor blootstelling aan het ontsnappende gas ontstond.

Het bedrijf had een procedure om het vulpistool in de winter te ontdooien (m.b.v. propanol), maar deze procedure werd niet gevolgd. De hoofdkraan van de gasopslagtank bleef bovendien steeds openstaan. Door het aantrekken van de beugel ging het pistool inwendig open, en kon het vloeibare gas dat achterbleef in de 6 meter lange slang tussen tank en pistool ontsnappen.

- werking van het pistool binnenin onderzoeken;
- bij vastgevroren pistool: niet ontdooien en geen verder gebruik meer door de werknemers van het bedrijf, maar de servicedienst oproepen;
- procedure "tanken van gas" aanpassen;
- instructies met daaraan gekoppelde opleiding voor alle heftruckbestuurders aanpassen;
- onderzoek naar en ter beschikking stellen van koudebestendige handschoenen die ter plaatse aanwezig blijven;
- maatregelen nemen om vulpistool ergonomischer op te rollen en het oprolsysteem onder een afdak te plaatsen (ter voorkoming van vocht en vastvriezen);
- periodieke preventieve controle van het vulstation uitbreiden met het aspect "controle op het goed functioneren van het vulpistool".
